10-1-5 植物

(1) 重要な種及び重要な群落（海域に生育するものを除く。）

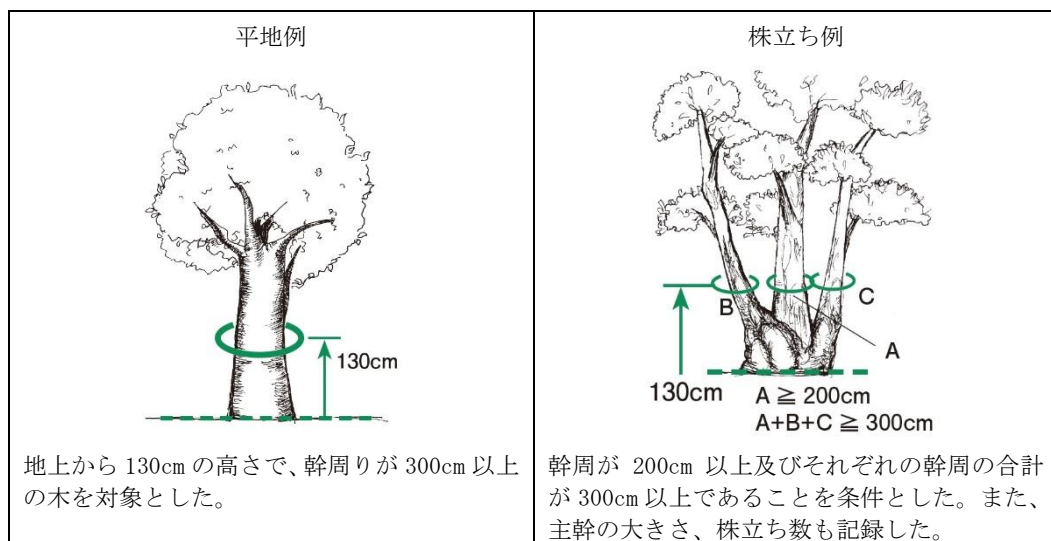
図 10-1-5-9 巨樹の測定条件

「巨樹・巨木林の基本的な計測マニュアル」(環境省 2008 年 7 月改訂) に従い調査を実施し、巨樹の確認状況を記録した。また、巨樹の測定条件は図 10-1-5-9 のとおりとした。
